# 巴南龙洲湾重庆尚宸空间装饰设计工程有限公司“3·17”一般机械伤害事故调查报告

2025年3月17日8时50分左右，重庆尚宸空间装饰设计工程有限公司在巴南区龙洲湾某小区装修过程中，发生一起机械伤害事故，造成1人死亡，直接经济损失87万元。

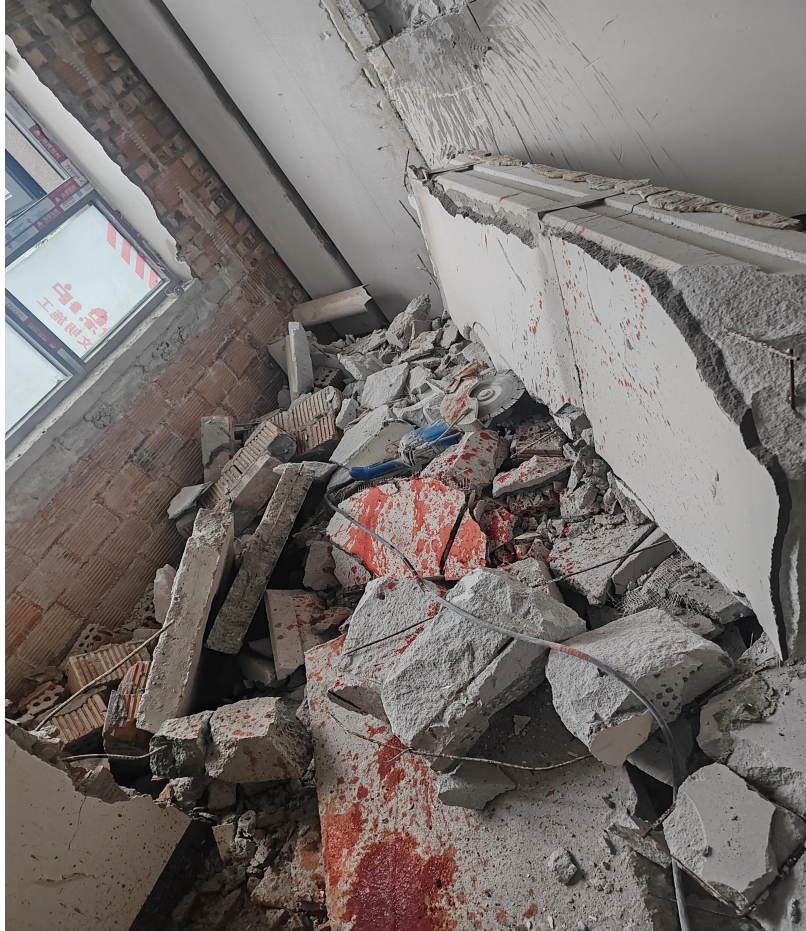
图1 事故现场位置图

事发现场位于该房屋主卧飘窗位置。飘窗位置墙体已全部拆至地面，大部分拆成小块状和碎渣，剩余一块较大的墙体条板（以下简称条板），长约 2m，宽约 0.6m，厚约 0.2m，横放在主卧飘窗附近，短边倾斜约 70°，一端靠在墙上，前、后和下方有破碎的小块墙体、碎渣。条板中间部位弯折，可见弯折位置两面有深约 5cm 的切割缝，但未形成通缝（中间还有部分未切割，缝未贯

通），条板在切割位置向右侧略有弯折变形。条板前面松散碎块上有大量血迹，且碎块不稳定，脚踩在上面会有明显晃动（如图1）。

事故位置大块墙体条板下方支垫为杂乱碎块，一端靠在主卧墙上，条板自身不稳定，在中间切割后，墙体发生弯折变形，导致作业人员同步晃动（见图1）。同时墙体前方作业人员大量血迹位置为墙体碎块、碎渣堆积，脚踩在碎块上，碎块会发生晃动，作业人员立足在碎块上作业，极易发生身体失衡。

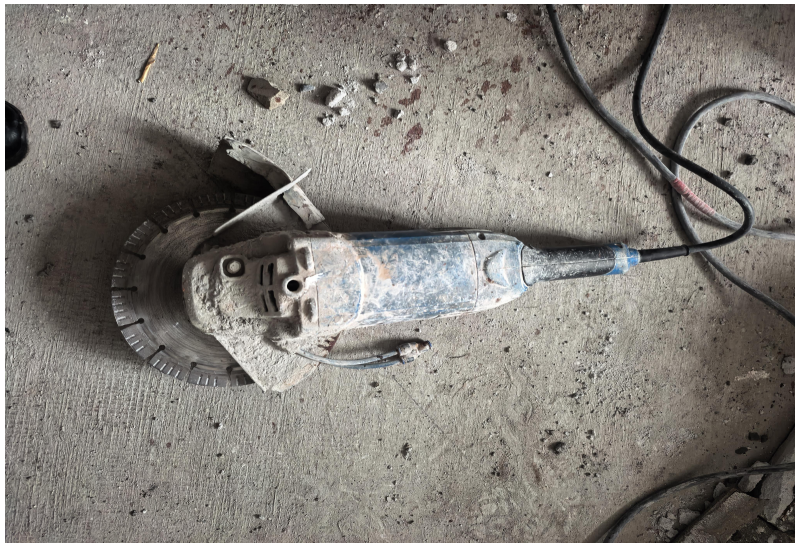
图2 角向磨光机

在条板及碎碴旁有一手持式角向磨光机，该角向磨光机破旧，标识牌缺失，该角向磨光机为罗某军自带切割设备，后经事发单位管理人员李某某到五金店核实，该设备为邦恒牌 S1M-SH-1802 型号角向磨光机。该角向磨光机有空螺栓孔，未见有辅助把手，前端刀盘直径约 22cm，除自身有部分圆形刀盘防护外，加装有约 10cm 橡胶轮胎（疑是自行车轮胎）防护，刀片防护范围约 50%。

角向磨光机线缆散落于地面。角向磨光机照片（如图2、图3）。

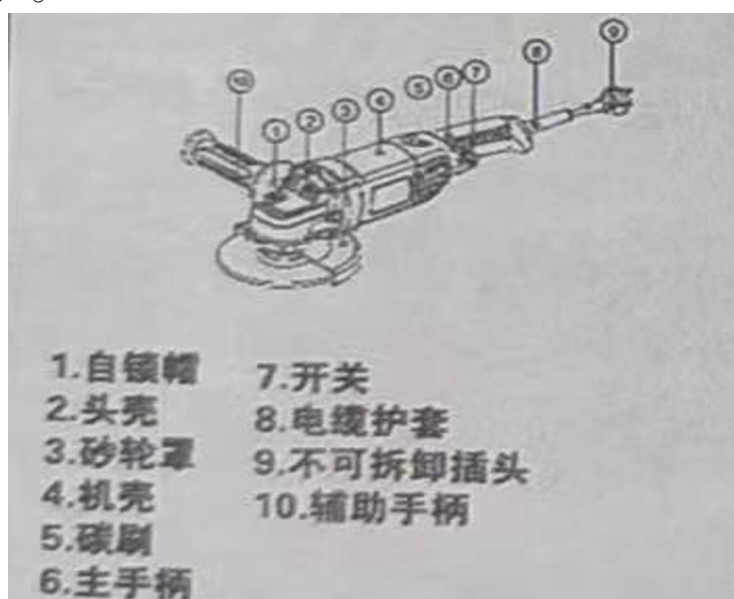
图4 角向磨光机结构图

助手柄缺失的角向磨光机在切割墙体条板的过程中，操作不当，加之作业位置不平整、不稳定，导致罗某军身体重心失稳，致使角向磨光机反弹后，刀片切割到颈部。

根据《金华市邦恒工具有限公司角磨系列产品使用说明书》，该设备应有辅助手柄，作业时一只手握主手柄、另一只手握辅助手柄，以保证设备稳定。本次事故中，未见角向磨光机有辅助手柄（如图4）。
