巴南李家沱融汇半岛 10B 智能化工程 “8·11”一般触电事故调查报告

2025年8月11日11时35分左右，重庆振多弱电工程有限公司在巴南李家沱融汇半岛 10B 智能化工程进行监控线路检维修过程中，发生一起触电事故，造成1人死亡，直接经济损失118万元。

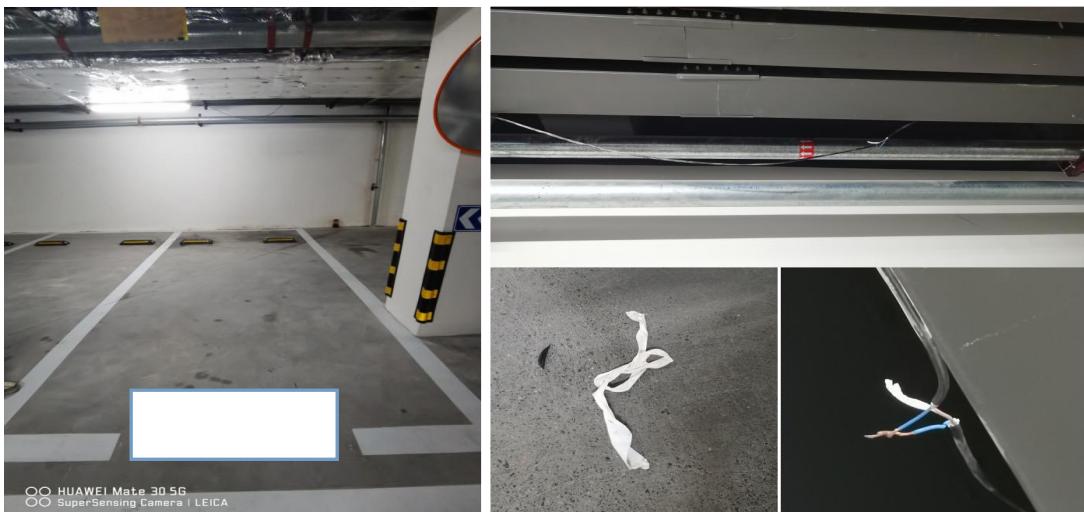
现场位于巴南李家沱融汇半岛某小区5号楼车库负2层某车位后上方，该车位后上方金属消防管旁有车库监控摄像220V电源线，该线路中间有断开点（线路接头），绝缘胶布已剥开，地上有散落的已使用的绝缘胶带（如图1）。该电源线从距离中间接头200米处的汇聚箱插线板处接出（如图2）。汇聚箱内的插线板电源线是从消防控制室配电箱低压电缆线接出，该电源插线板上有一单联开关，开关上有指示灯，插线板上有两个插头，黑色插头为汇聚箱电源，白色插头为视频监控摄像头电源（如图3）。

图1 事故现场情况

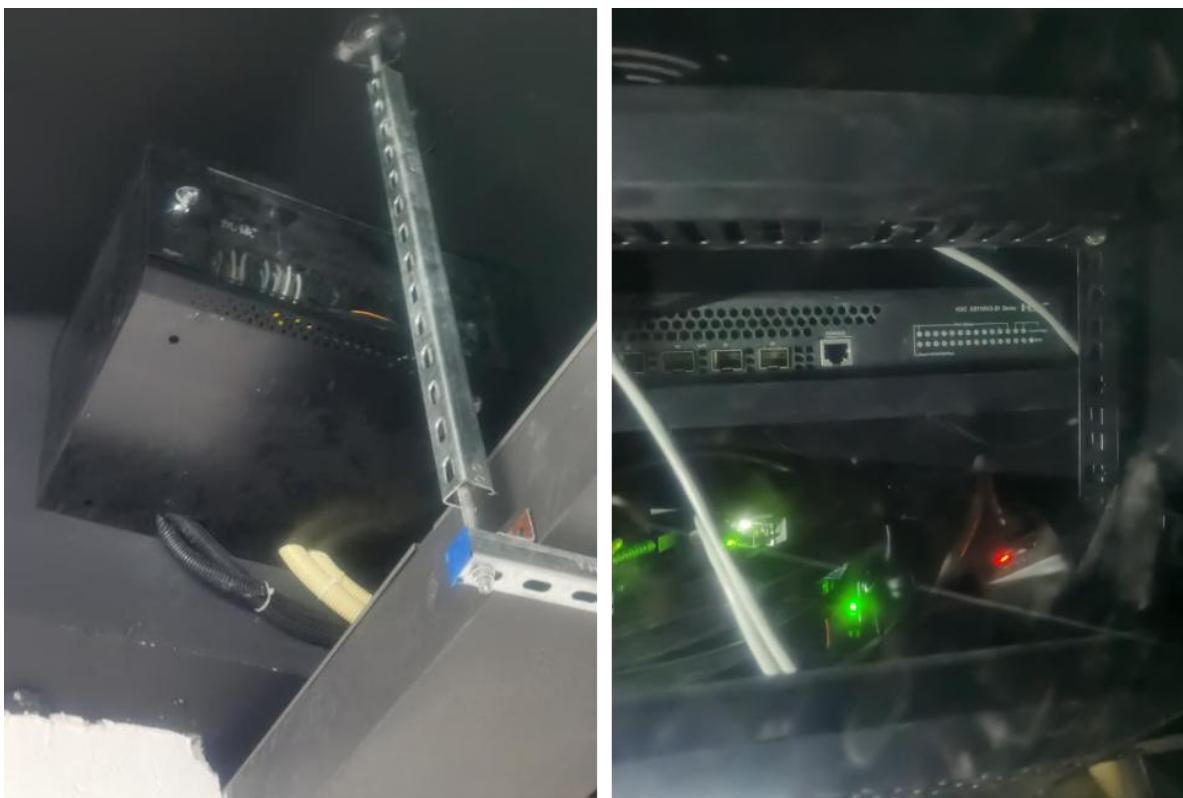
图2 汇聚箱情况

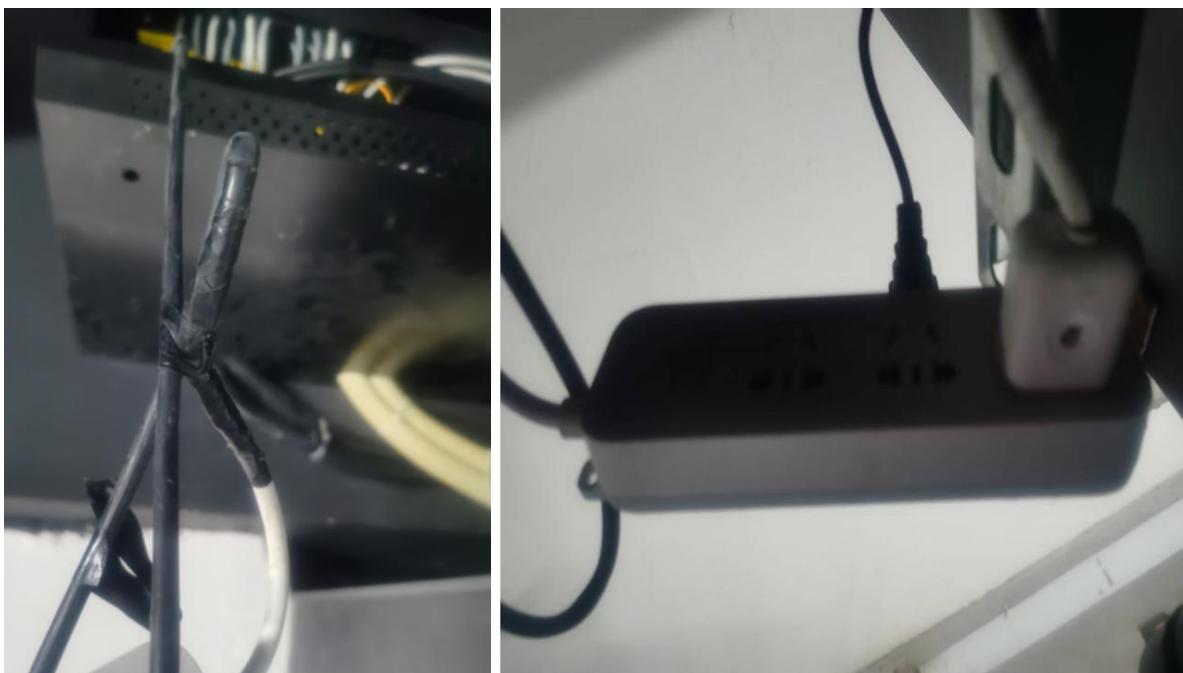
图3 汇聚箱内插线板情况

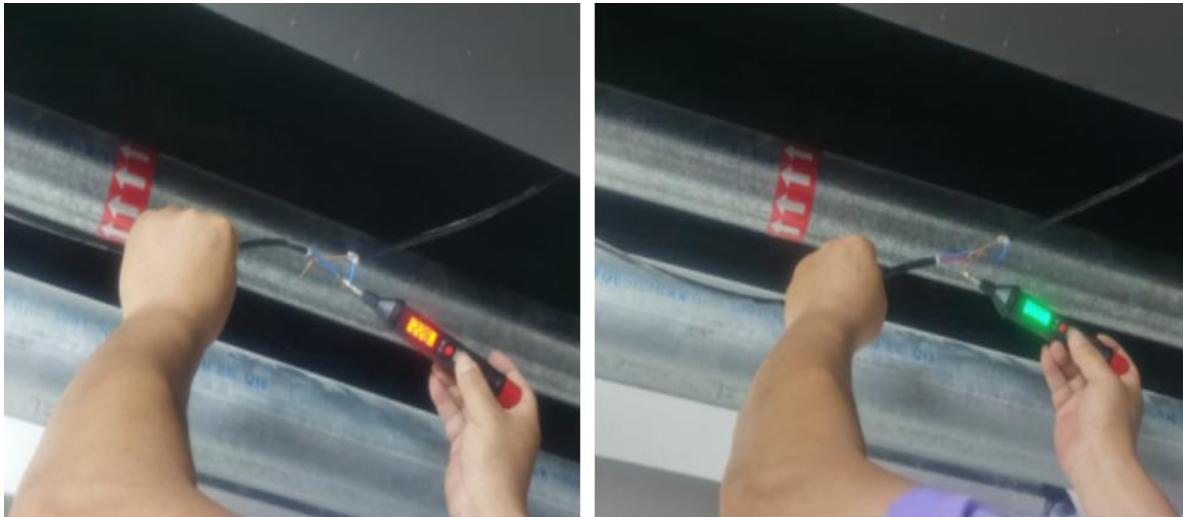
现场勘验，汇聚箱插线板上单联开关合上时指示灯亮，检测事发监控电源线蓝色导线电压正常，显示 228V，红色导线电压为零，不带电（如图 4）。

图4 汇聚箱内插线板单联开关合上时，监控线路电压测试情况

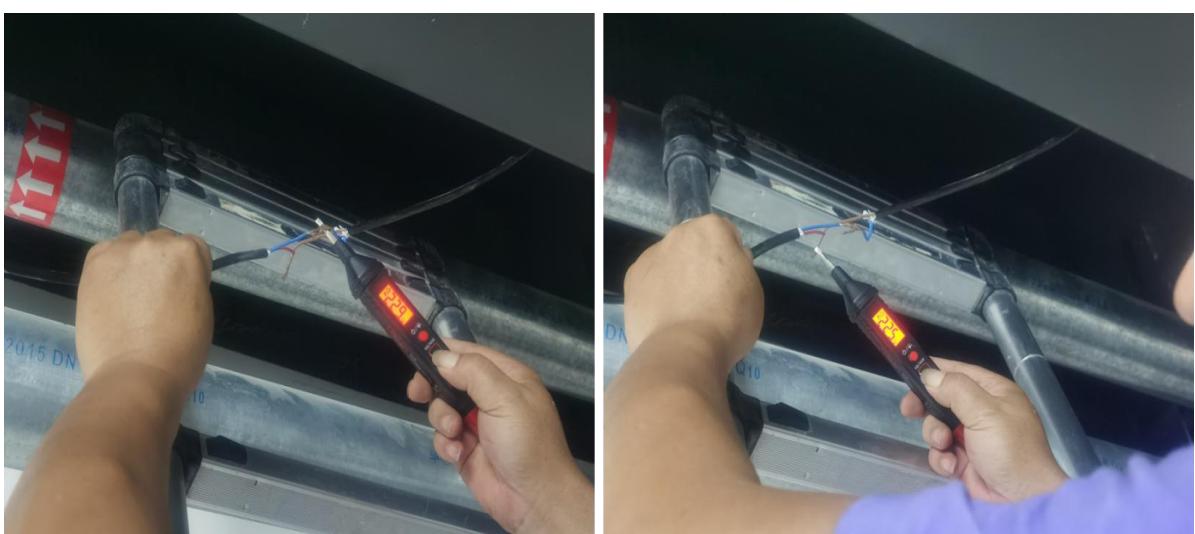
现场勘验，汇聚箱插线板上单联开关断开时指示灯灭，但检测事发监控电源线的蓝色导线和红色导线都分别有 229V 和 225V 的电压（如图 5）。

图5 汇聚箱内插线板单联开关断开时，监控线路电压测试情况

3. 从消防控制室接出 220V 电源线路与汇聚箱电源插线板电源线的零线与相线接反，线序对应错误。违反《GB/T13869-2017 用电安全导则》第 5 条“用电产品的安装与使用”第 5.1.3 款“插头、插座的安装 插头插座的安装应符合相应产品标准的规定。……插头与插座应按规定正确接线。”和《GB 50348-2018 安全防范工程技术标准》7.2 节“工程施工”部分第 7.8.2 条第 2 款“电缆连接和中间接续应符合现行行业标准《安防线缆应用技术要求》的有关规定，做到线序正确、连接可靠、密封良好。”的规定，导致在插线板的单联开关断开后，事发监控电源线和设备仍然处

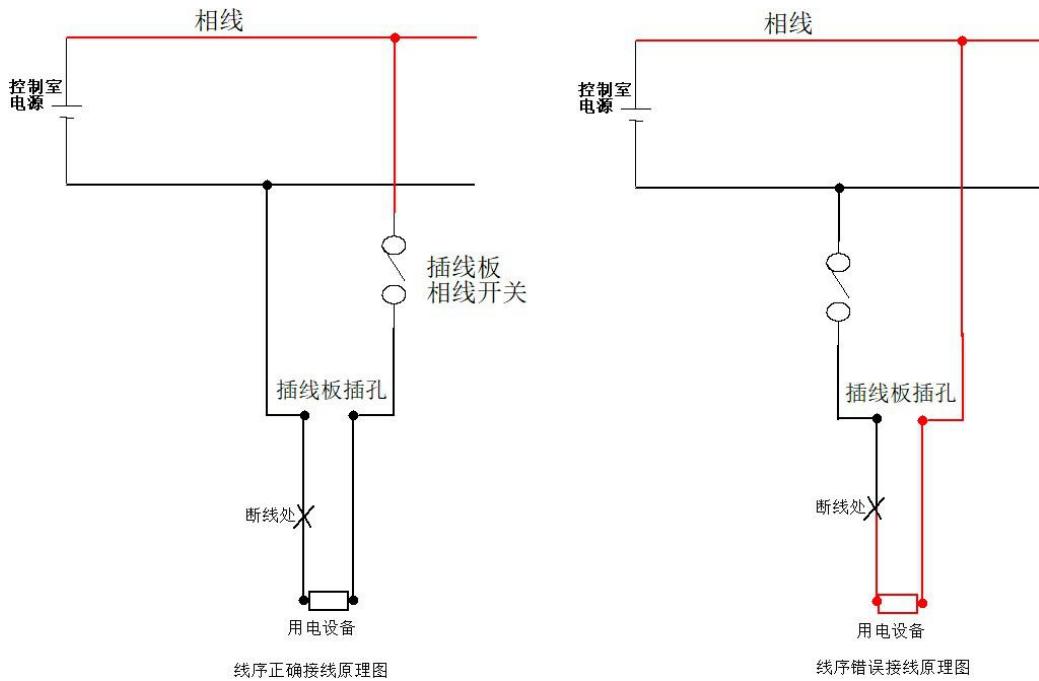
2.物的不安全状态：从消防控制室接出220伏电源线路与汇聚箱电源插线板电源线的零线与相线接反，线序对应错误。

于带电状态（原理图如图 6，红色为带电部位）。

图6 线序正确接线与错误接线原理图
