# 巴南鱼洞重庆市明生消防设备有限公司“10·9” 一般高处坠落事故调查报告

2025 年 10 月 9 日 9 时 30 分左右，在巴南区鱼洞街道大江科创城金竹工业园重庆市明生消防设备有限公司厂房进行彩钢棚维修（除锈刷漆）作业过程中，发生一起高处坠落事故，造成 1 人死亡，直接经济损失 78.7 万元。

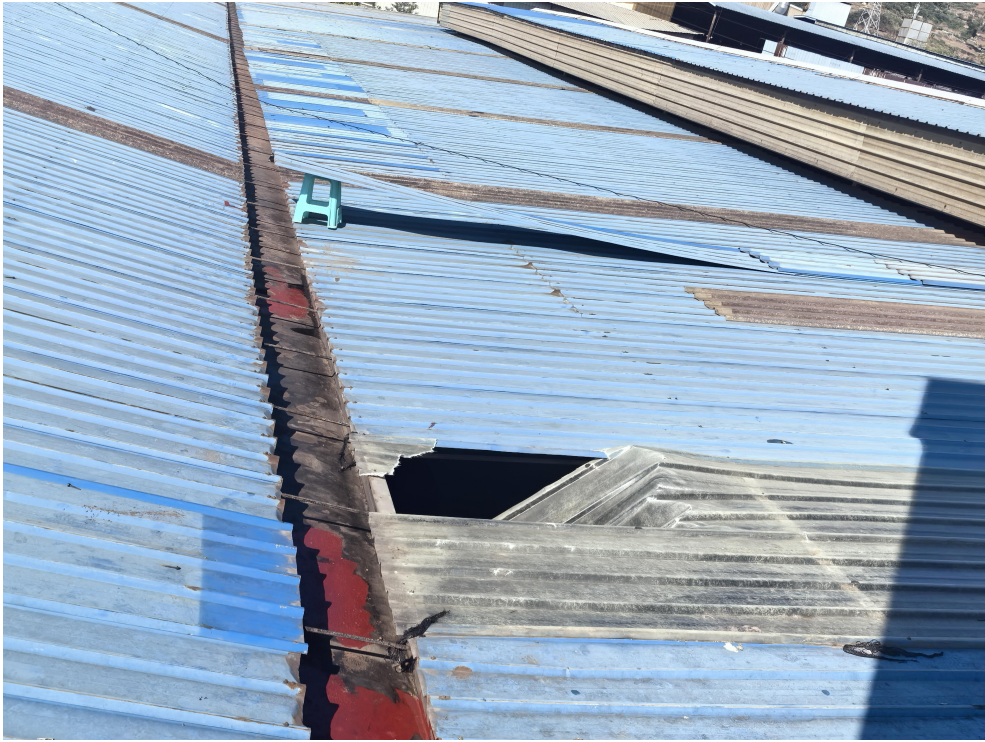
现场位于巴南区鱼洞街道金竹工业园 39 号明生消防设备公司厂房，厂房有三个车间和一栋办公楼，事故发生在公司办公楼后方的车间彩钢棚顶。厂房车间为钢结构，彩钢棚高约 11—13 米，宽约 24 米，长约 64 米，屋顶由彩钢瓦搭建，彩钢瓦中间间隔一定距离设置塑料亮瓦（PE 采光带），用于采光（图 1）。

图 1 事发厂房彩钢棚概貌

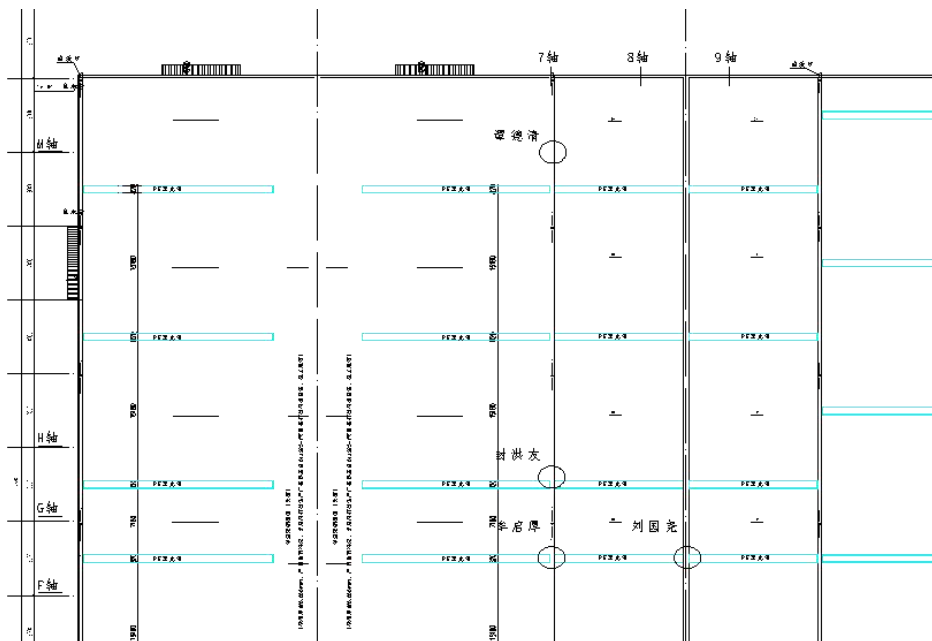
10月9日7时30分,谭\*清、牟\*厚和封洪友对明生消防设备公司厂房钢棚顶进行刷漆维修。9时30分左右,谭\*清、封洪友和牟\*厚分别在7轴钢天沟M轴、H轴和F轴处刷防水漆,刘\*尧则在8、9轴之间的屋脊处收电线。当刘\*尧收完电线往回走时,突然听到“咔嚓”一声,抬头便不见牟\*厚身影。见状刘\*尧立即上前查看情况,发现牟\*厚作业位置旁的塑料亮瓦破损,透过破损

图 3 事故厂房顶面作业人员位置

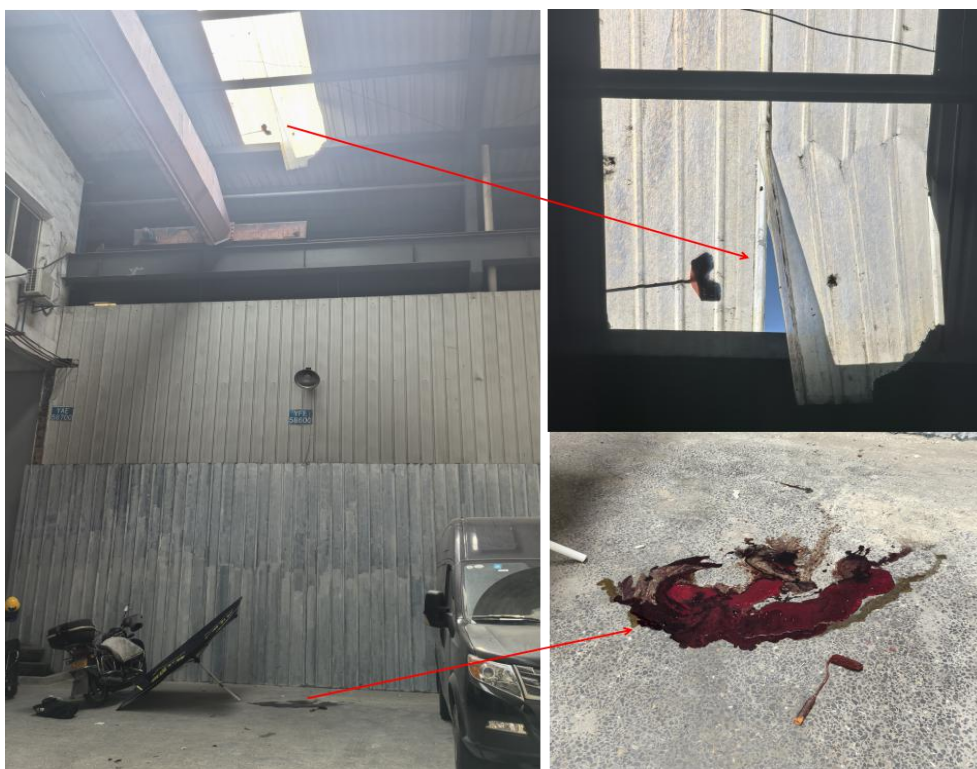
图 4 作业人员坠落位置
